**PROYECTO CARTAGENA BARRANQUILLA Y CIRCUNVALAR  
DE LA PROSPERIDAD**

# **PROGRAMA DE ADAPTACIÓN DE LA GUÍA AMBIENTAL**

**RUTA  
COSTERA**

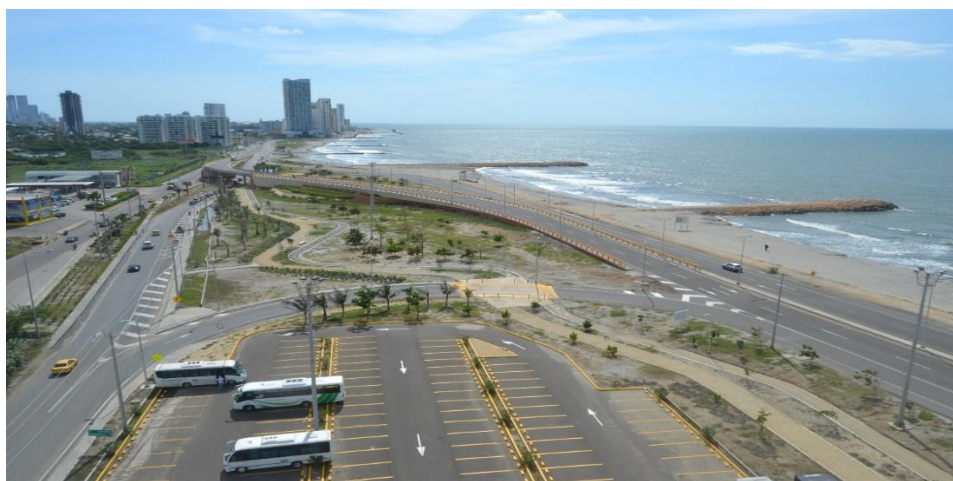
Figura 2. Puente Vehicular Avenida Santander

Se encuentra ubicado sobre la calzada derecha entre el K0+380 y el K 0+445. Tiene una longitud de 60m y su propósito es permitir el flujo continuo de vehículos que ingresan desde la Avenida Santander hacia la Vía al Mar, sin llegar a tener conflictos con los vehículos provenientes del barrio Crespo o los que ingresan de la Vía al Mar al barrio por el carril de incorporación.

El galibo utilizado para el puente es de 5.0m, cumpliendo con lo establecido en el numeral 7.1.1 de la Norma INVIAS 2008. El ancho de calzada es de 11m, dos (2) calzadas de 3.50m, bermas de 1m y andenes de 1m con espacio para colocar la barrera new jersey.

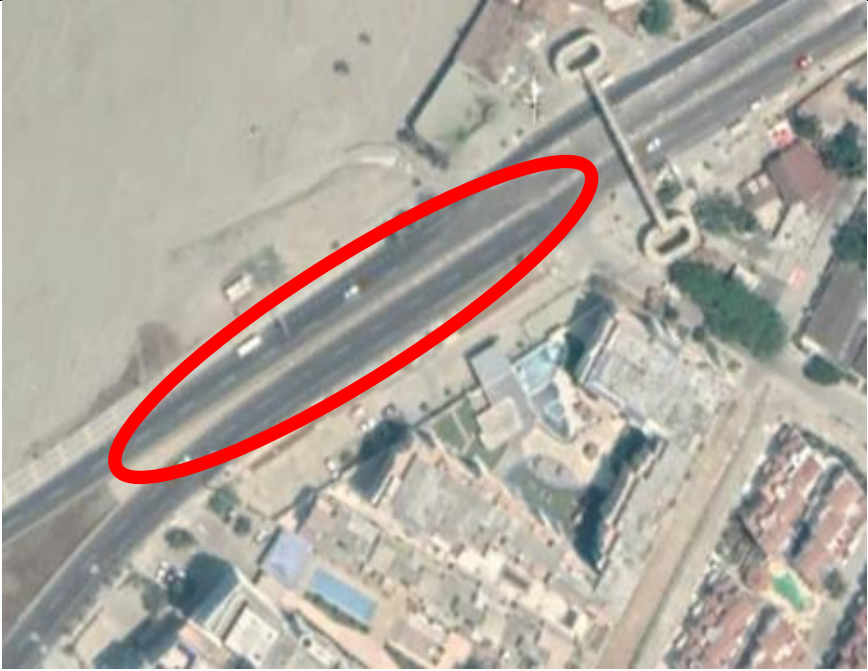
| ABSCISA | DESCRIPCIÓN |
|---|---|
| K1+650<br>al<br>K1+950 | En este tramo se empalmó la Intersección a desnivel Cielo Mar; conectando con el carril de empalme del costado derecho (centro de convenciones del hotel Las Américas). |

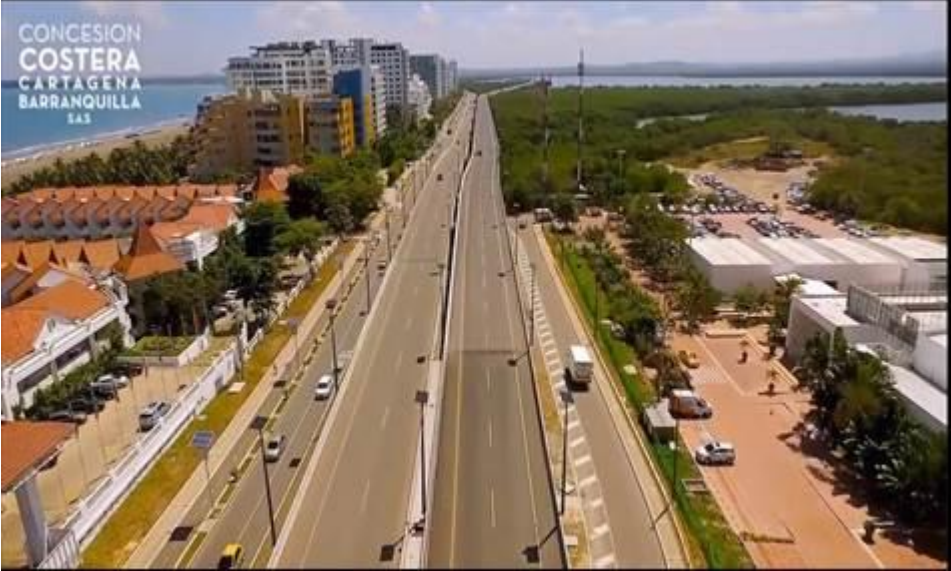
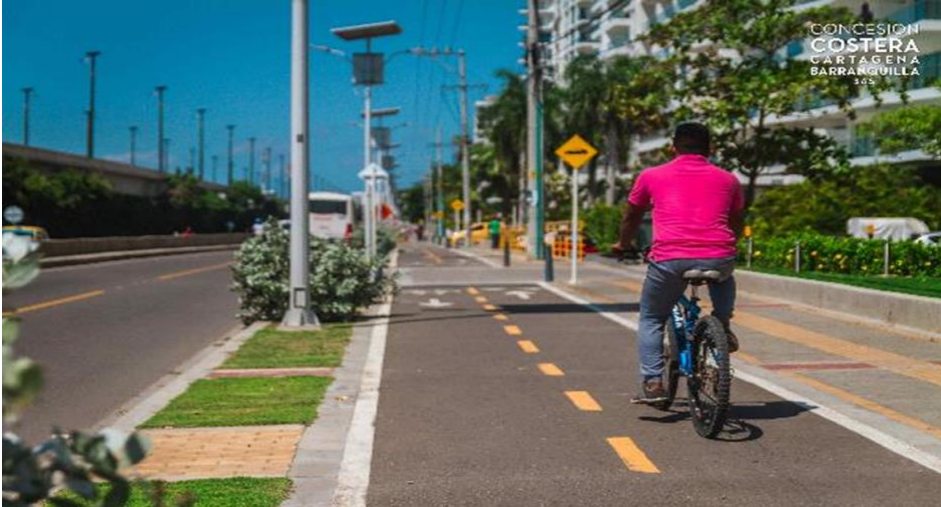
Figura 3. Intervenciones Sector 4 UF1

| ABSCISA | DESCRIPCIÓN |
|---|---|
| K4+300<br>al<br>K4+460: | Evento Eximente De Responsabilidad (sector Boquilla) |

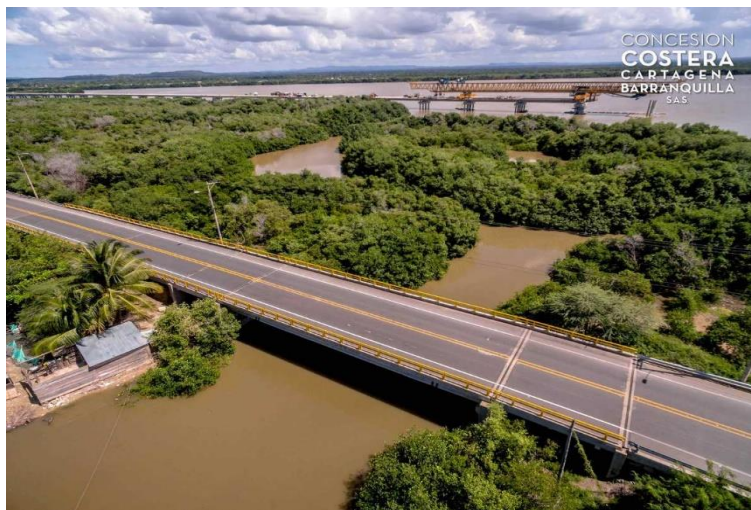
Figura 4. Vista general Puente caño Luisa UF 1

El puente caño Luisa se encuentra ubicado en la carretera Cartagena – Lomita Arena – Barranquilla, su longitud total es de 48.91 m, con una estructura de 3 luces donde su luz central es de 31.0 m. Su ancho total de tablero es de 11.39 m y la sección transversal cuenta con dos andenes de 1.20 m. Sobrepasa dos canales, el primero se ubica en la abscisa K4+500 y el segundo se ubica en la abscisa K4+550.

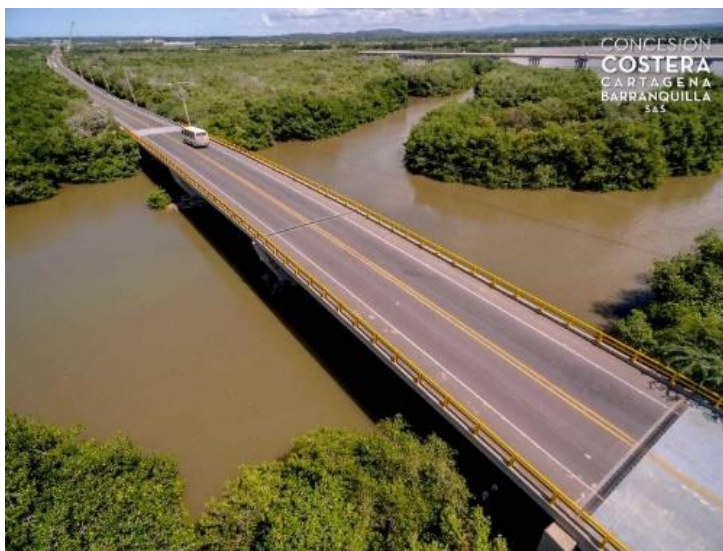
Figura 5. Vista general puente La Boquilla

El puente caño la Boquilla se encuentra ubicado en la carretera Cartagena – Lomita Arena – Barranquilla, su longitud total es de 48 m, ubicado entre la abscisa K5+100 al K5+200, es una estructura de 5 luces. Su ancho total de tablero es de 11,3 m y la sección transversal cuenta con dos andenes de 1.22 m.

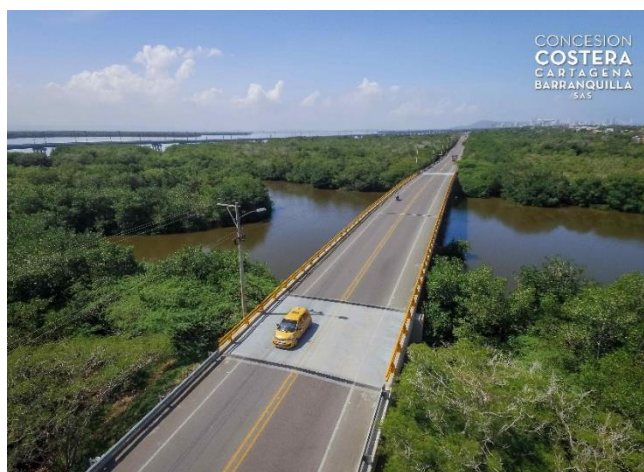
Figura 6. Vista general puente El Cañón

El puente el Cañón se encuentra ubicado en la carretera Cartagena – Lomita Arena – Barranquilla, entre la Abcisa K5+740 al K4+780, se trata de una estructura de 3 luces, dos luces laterales de aproximación de 8.70 m y una luz central de 31.10 m con ancho total de 11.30 m, la sección transversal cuenta con dos andenes de 1.15 m y una calzada de 9.0 m.

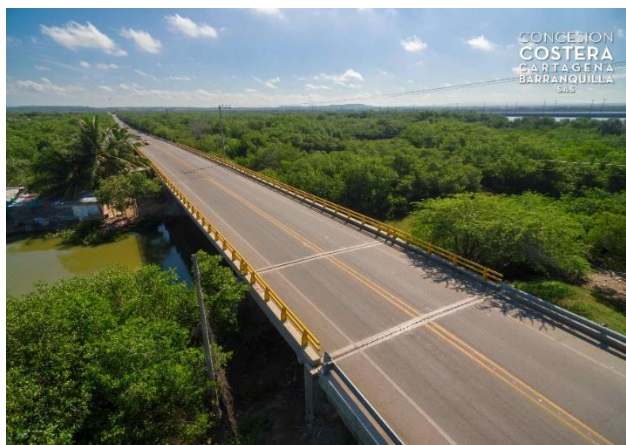
Figura 7. Vista general puente Brazuelo

El puente Brazuelo caño Luisa se encuentra ubicado en la carretera Cartagena – Lomita Arena – Barranquilla, se trata de una estructura de 3 luces, dos luces laterales de aproximación de 7.60 m y una luz central en concreto reforzado de 15.60 m con ancho total de 11.30 m, la sección transversal cuenta con dos andenes de 1.15 m y una calzada de 9.0 m.

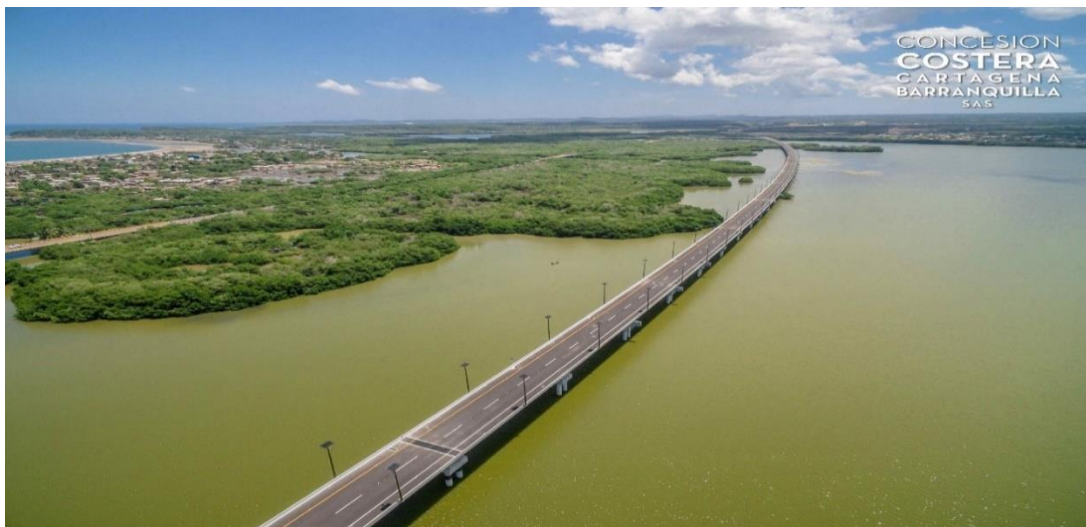
Figura 9. Gran Viaducto Sector 1 UF2

Corresponde a la construcción del Gran viaducto (K1+840 – K6+573), sobre la ciénaga de la virgen como calzada derecha sentido Cartagena – Barranquilla.

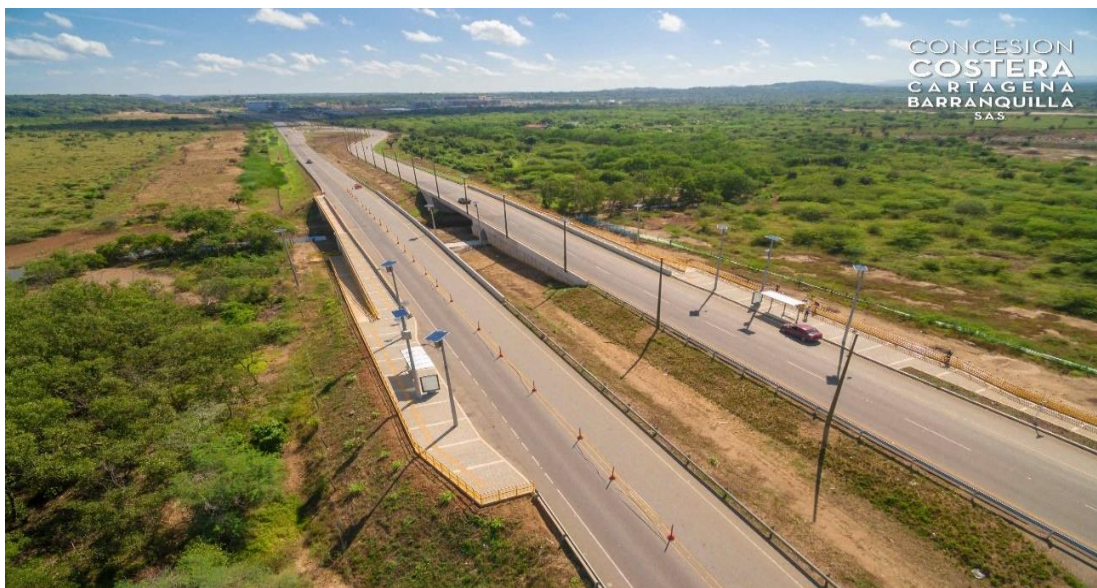
Figura 11. Puente Caño Mesa Sector 2 UF2

El sector culmina en el K7+572 empalmando con la calzada derecha de la UF3 de la vía al Mar, la rasante corresponde a la cota existente de la Unidad Funcional 3.

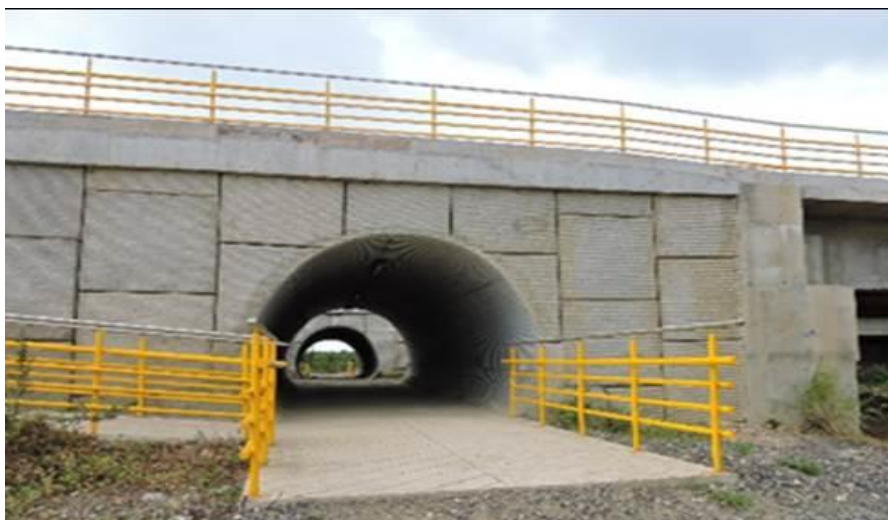
Figura 13 Paso Peatonal Sector Tierra Baja

Ubicado en el sector de Tierra Baja, en donde construyó un paso deprimido, el cual comunica la población con el costado occidental de la vía el paso estará ubicado en el K7+020.

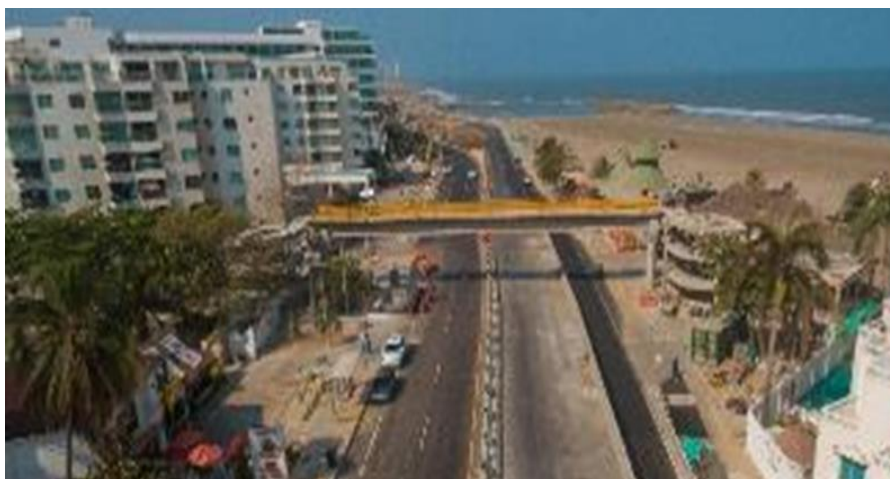
Figura 14. Paso Peatonal Sector Blas el teso

Ubicado en el sector de Blas el teso, en donde construyó un paso elevado, el cual comunica la comunidad del sector de Cielo Mar con la Playa.

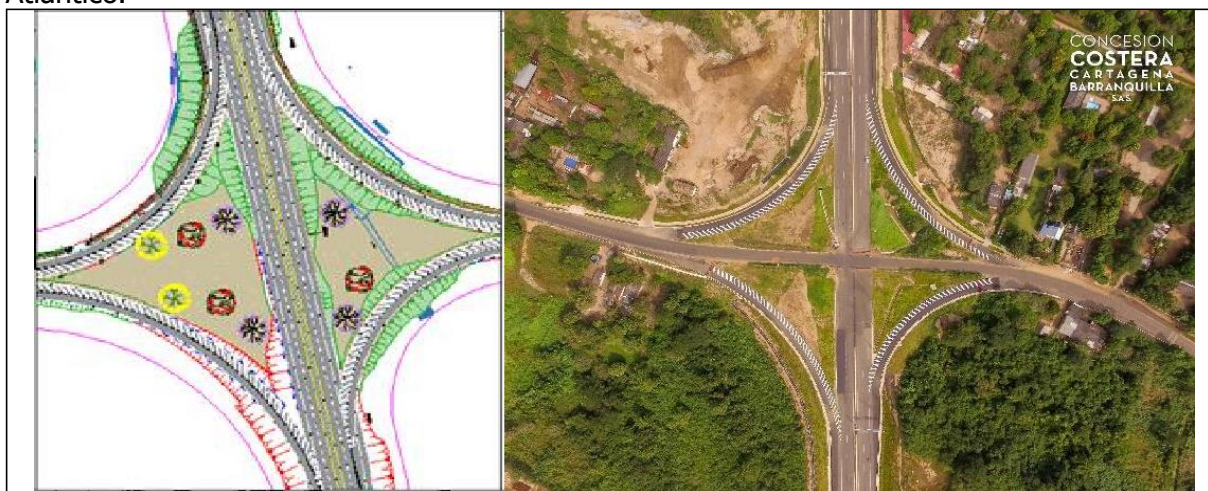
**Sector 2:** Inicia en el PR4+000 con una velocidad de diseño de 100 Km/h hasta el final de la Unidad Funcional. Hace parte de este sector la intersección a nivel Caracolí, y se ubica en la abscisa PR8+100 de la calzada derecha, en el cruce vehicular entre la Circunvalar de la Prosperidad (vía proyectada) y la vía Malambo – Caracolí (vía existente), en el departamentodel Atlántico.

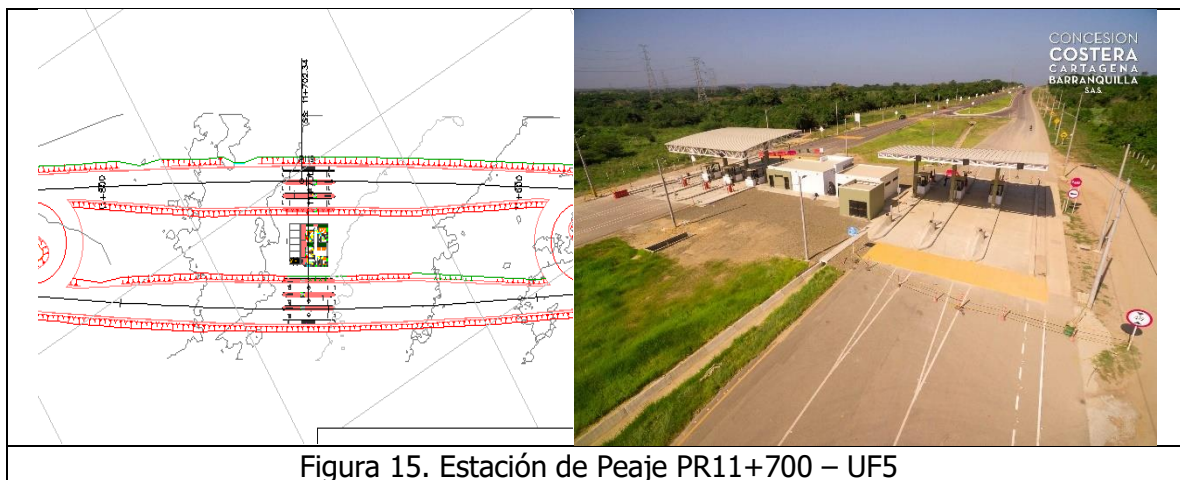
Figura 15. Estación de Peaje PR11+700 – UF5

La estación de peaje se encuentra ubicada dentro del retorno en la abscisa PR11+700

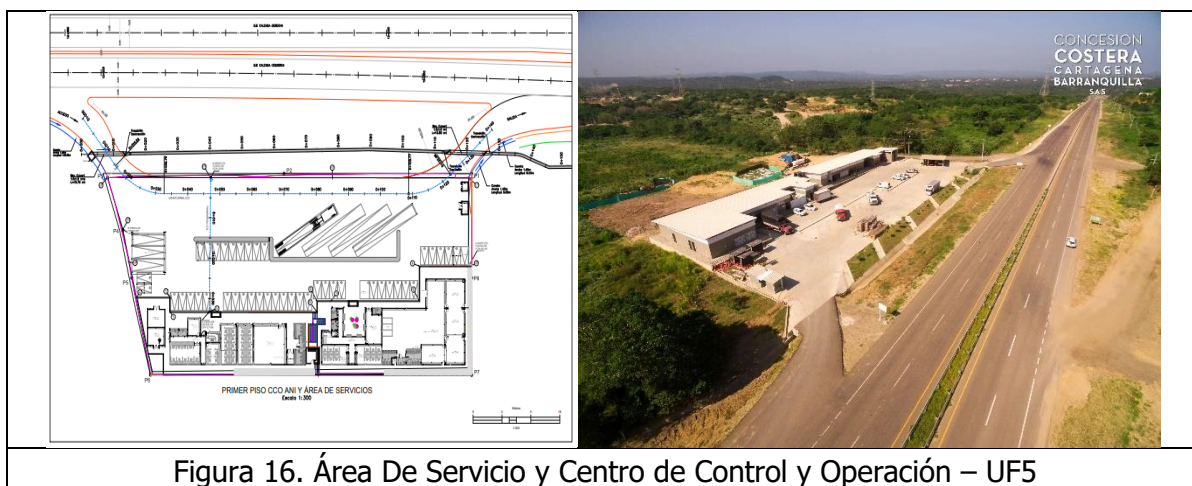
Figura 16. Área De Servicio y Centro de Control y Operación – UF5

El Área de Servicio y Centro de Control y Operación se ubica en el PR12+400

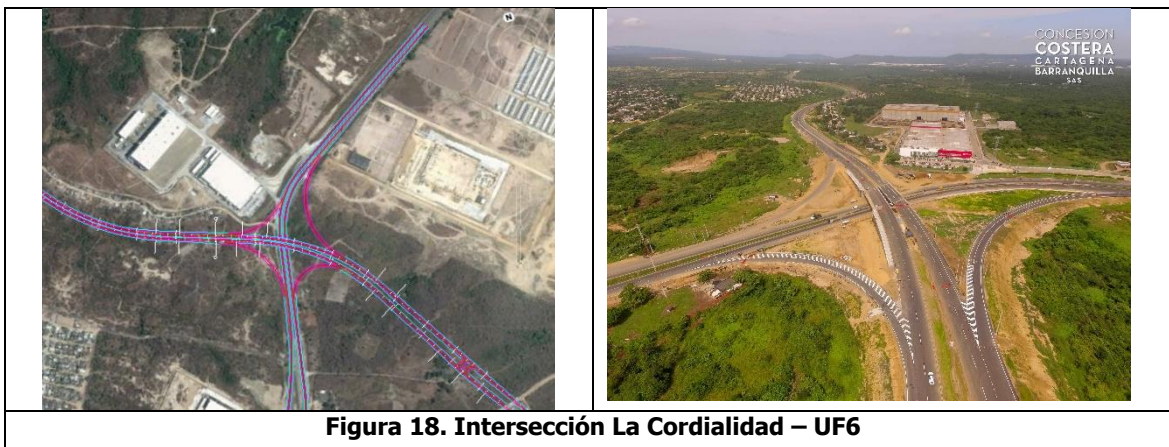
Figura 18. Intersección La Cordialidad – UF6

**Sector 1:** Inicia en el PR16+500 con una velocidad de diseño de 100 Km/h hasta el PR27+000. Hace parte del sector 2, las intersecciones cordialidad y la Juan Mina.

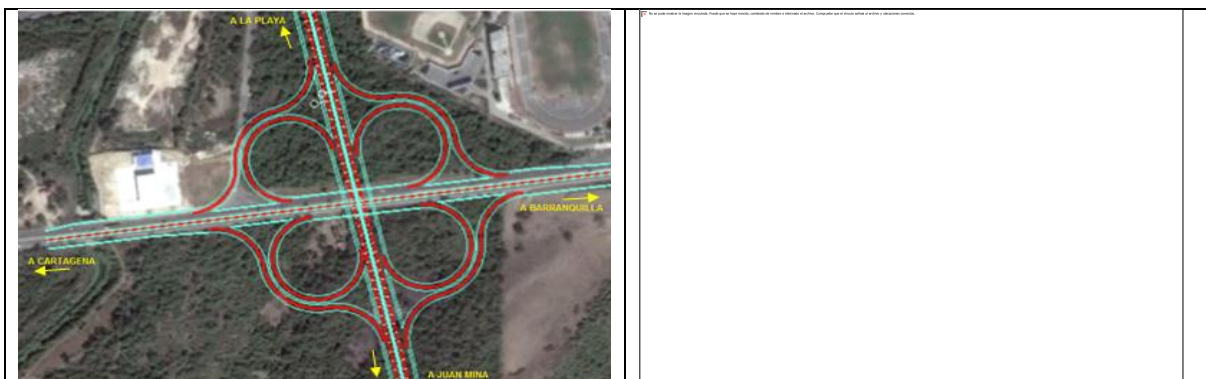
Figura 20. Intersección Vía al Mar – UF6

**Sector 2:** Inicia en el PR27+000 con una velocidad de diseño de 80 Km/h hasta el PR 31+000. Hace parte de este sector la intersección a desnivel Vial al mar en la abscisa PR29+950.

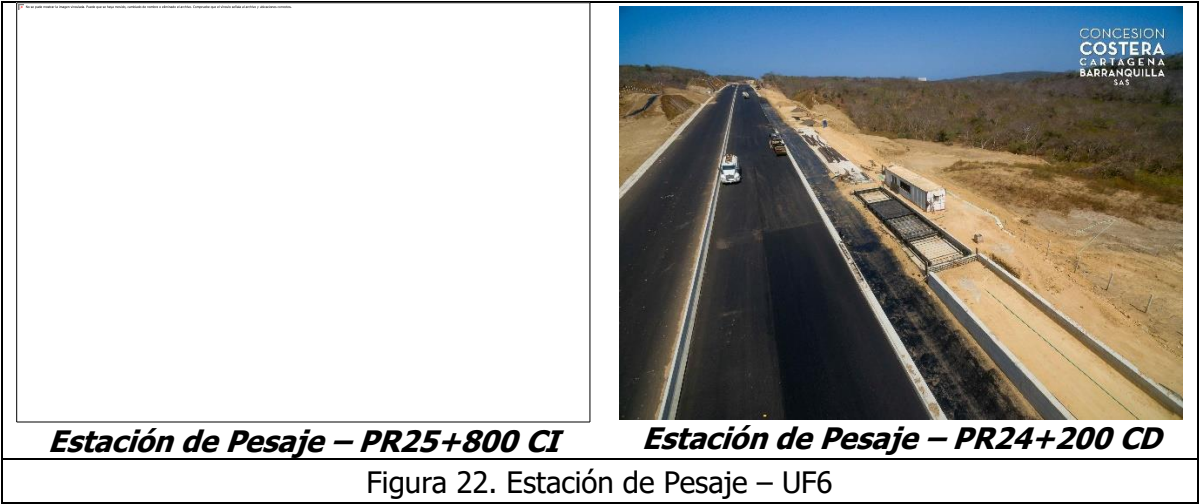
En la abscisa PR26+100 al PR26+200 CD y PR25+800 al PR25+900 CI se ubica las estaciones de pesaje, una en cada calzada

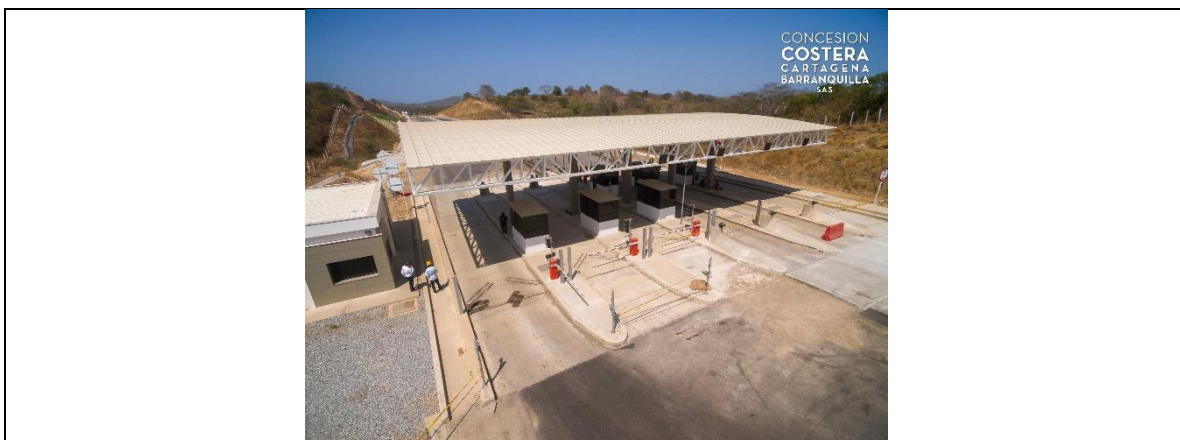
Figura 23. Estación de Peaje – UF6

La estación de peaje se encuentra ubicada en la abscisa PR19+300

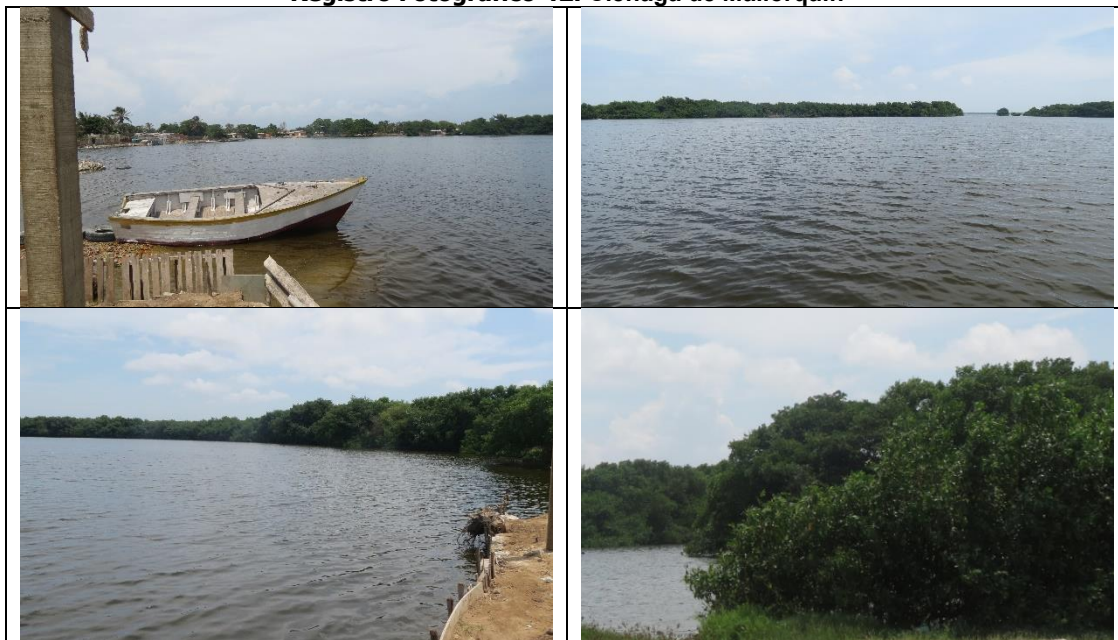
#### Registro Fotográfico 42. Ciénaga de Mallorquín

En el sector de la carrera 10 que bordea la ciénaga hay presencia de coberturas vegetales boscosas (vegetación secundaria y bosque de mangle) que se encuentra muy intervenidos por los procesos antrópicos como la invasión de espacios con viviendas y la elaboración de caminos y pequeños carreteables que comunican con la ciénaga; ocasionando un deterioro a las coberturas vegetales presentes, limitándolas a pequeños relictos boscosos generando pérdida de hábitat y a su vez el ahuyentamiento de fauna.

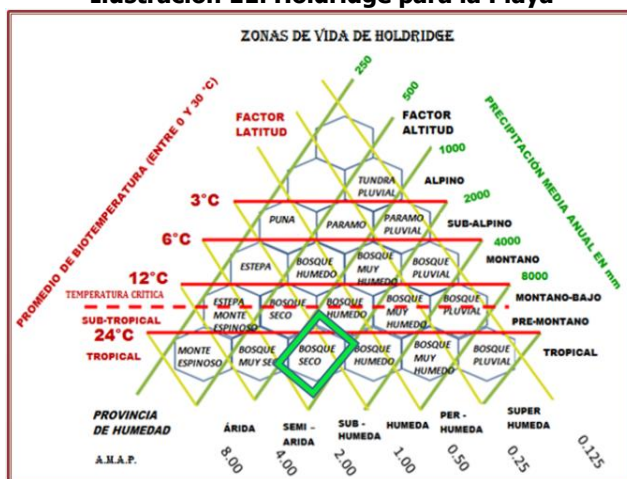
**Ilustración 11. Holdridge para la Playa**

Ilustración 5, se resalta la confluencia del bosque seco tropical para el AID.

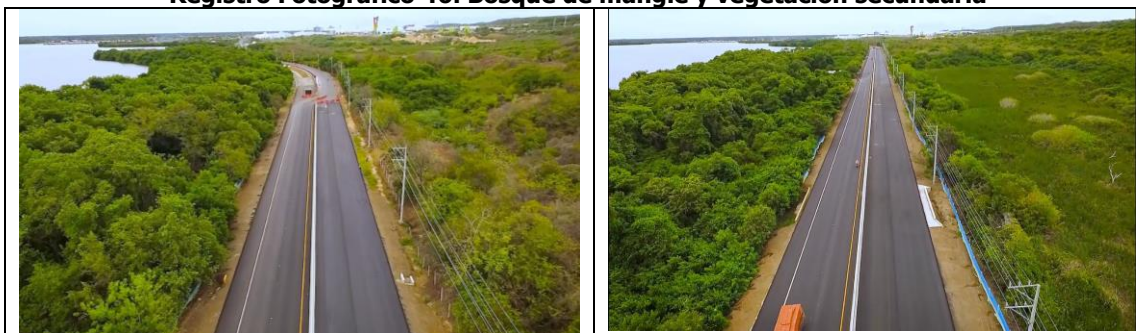
**Registro Fotográfico 46. Bosque de mangle y vegetación secundaria**

Hace referencia a pequeños relictos boscosos, dominado principalmente de Mangle rojo, bobo y negro, con intercalaciones de fustales maduros y jóvenes provenientes de la vegetación secundaria. A continuación, se muestran las características de la vegetación de mangle.
